## PIECE 07 : ETUDE D'INCIDENCES

# HARIBO

**Exploitant : HARIBO RICQLES ZAN SA**

Affaire 24-079 V1/OME/2604

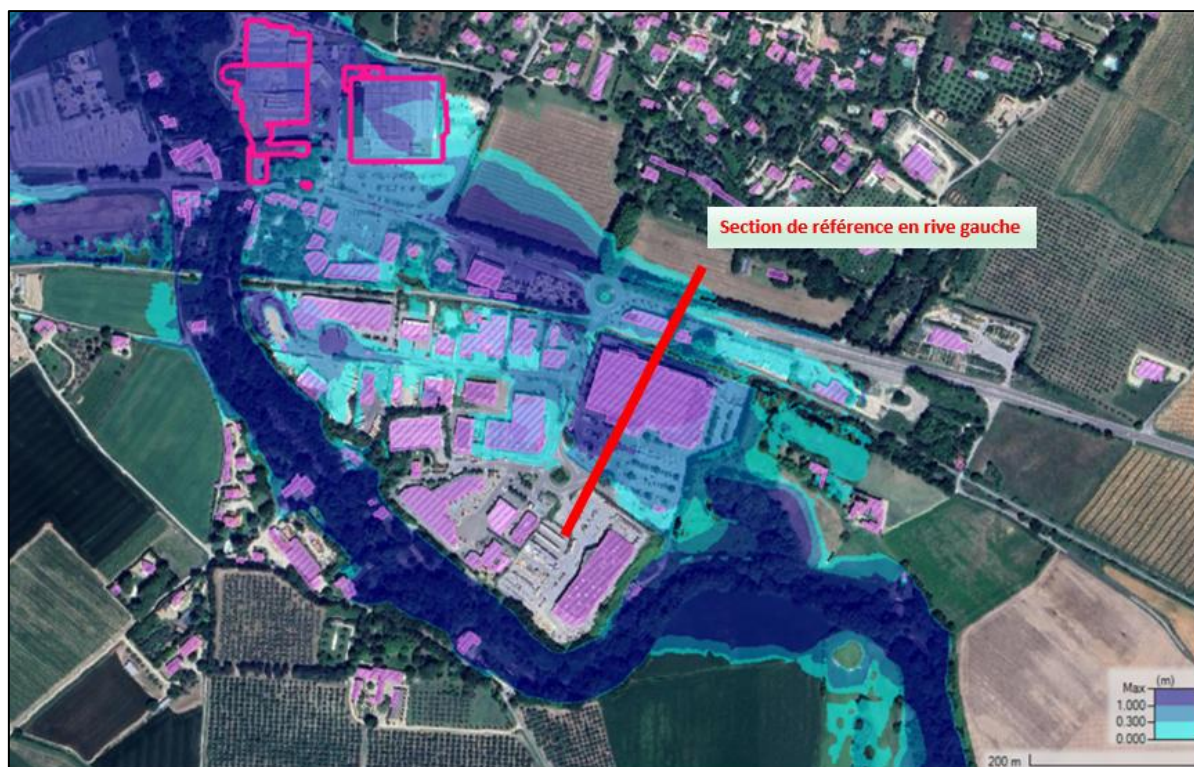
Figure 79 : Hauteurs de submersion (en m) pour l'état actuel – Q100 (source : Etude hydraulique OTEIS)

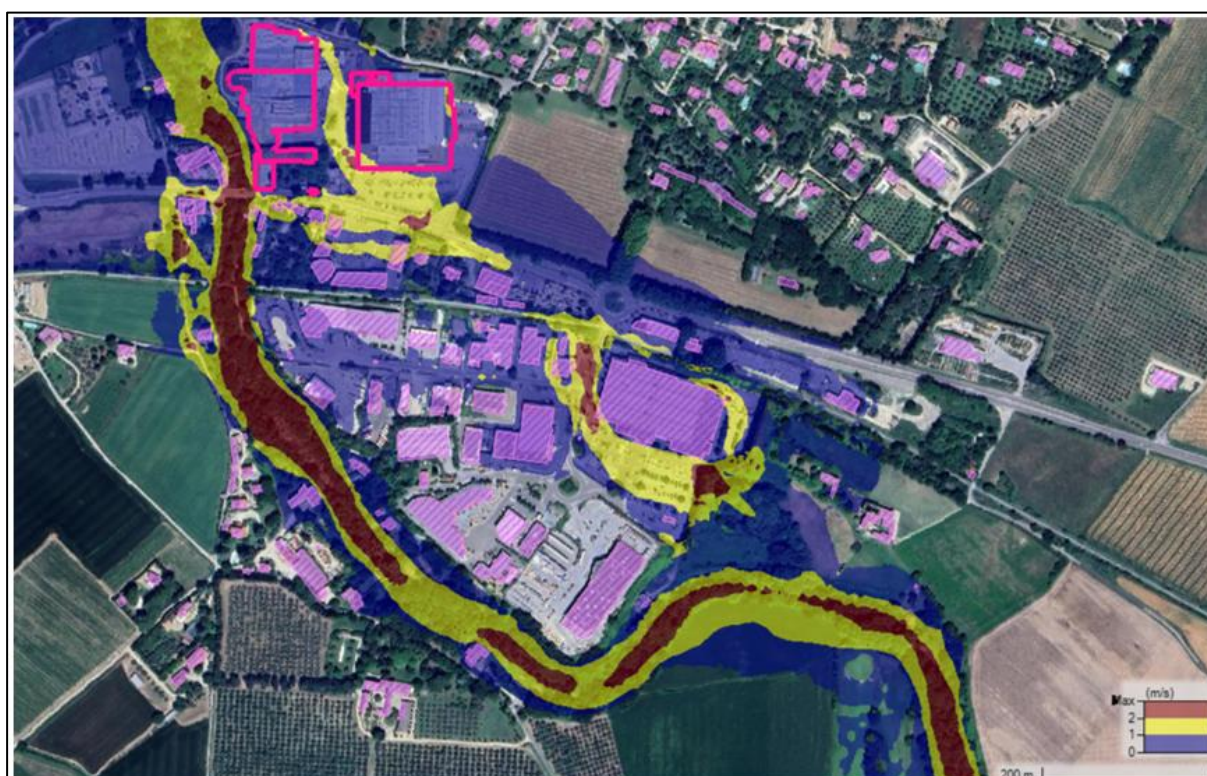
Figure 80 : Vitesses des écoulements (en m/s) pour l'état actuel – Q100 (source : Etude hydraulique OTEIS)
